コンクリート中の鉄筋加工部の
脆性破断に関する実験的研究

2016年2月

山中憲行

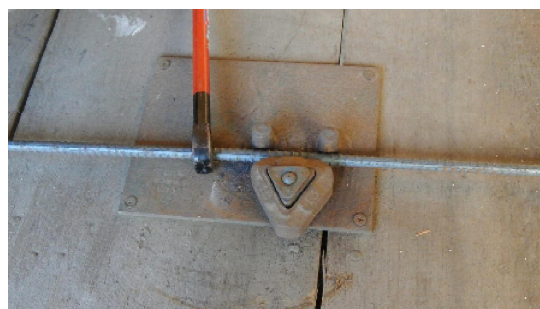
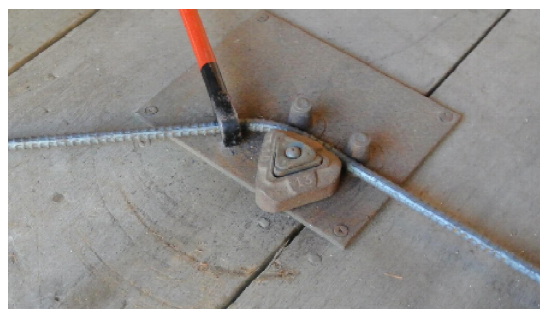
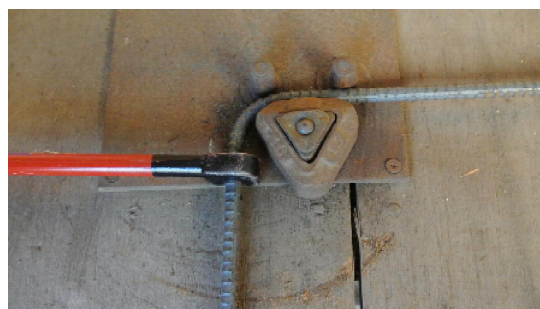
写真 1.2 折曲げ加工の状況

(1) 折曲げ前

(2) 折曲げ中

(3) 折曲げ後

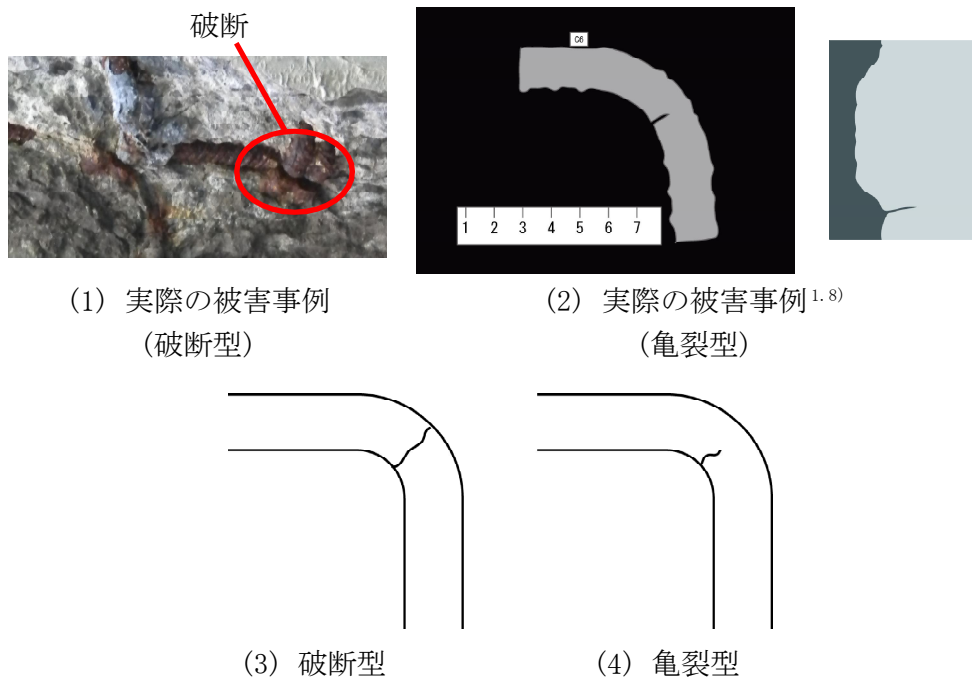
図1.4 曲げ加工部の損傷のタイプ

曲げ加工部には図1.4^{1.8)}のとおり破断型と亀裂型の2種類の損傷がある。破断型が完全に破断した状態であるのに対して、亀裂型が曲げ加工部の内側から亀裂が進展し曲げ加工部の途中で停止していた状態である^{1.8)}。観察方法は、破断型が破面を観察し、亀裂型が亀裂の進展を観察することになる。

そこで、図1.4の破断型や亀裂型が発生した曲げ加工部に対して割れ経路から破断原因を推定した研究を調査すると、佐々木の研究^{1.10)}、樽井らの研究^{1.11)}、箕島の研究^{1.12)}、小川の研究^{1.13)}がある。

佐々木の研究^{1.10)}では、図1.4(3)の破断型と図1.4(4)の亀裂型について観察を行っている。破断型の観察では割れ経路が「擬へき開破壊」と「へき開破壊」であり、亀裂型の観察では割れ経路が「粒内割れ」であったことを確認している^{1.10)}。また、「道路構造物の破断鉄筋を調査した結果、亀裂の先端部分で細かいき裂が結晶粒界を進展しているものがあり、水素ぜい化の特徴と類似しているものがあつた。」との記述があり^{1.10)}、粒内-粒界混合型の割れに関する記述がある。被害事例の割れ経路は、粒内割れが主に存在し、粒内-粒界混合型の割れが一部に存在するといえる。割れ経路からの破断原因の推定では、コンクリートがアルカリ骨材反応によって膨張し、曲げ加工部が膨張力によって引張強さ以上の応力を受けて破断した可能性があること、アルカリ骨材反応によってコンクリートのひび割れが進展し、曲げ加工部へ水分などが侵入したことで腐食環境が導入され、曲げ加工部の腐食が促進され、コンクリートの膨張力を受けていた曲げ加工部で水素脆化が発生して破断した可能性があるとして2種類の破断原因について考えられている^{1.10)}。

樽井らの研究^{1.11)}では、図1.4(3)の破断型について観察を行っている。観察では、割れ経路がへき開破壊であったと確認している^{1.11)}。割れ経路からの破断原因の推定では、コンクリートがアルカリ骨材反応によって膨張し、曲げ加工部が膨張力によって引張強さ以上の応力を受けて破断したと考えられている^{1.11)}。また、文献^{1.11)}には「遅れ破壊の破面は粒界割れもしくは擬へき開破壊として特徴づけられている。本論文で調査した鉄筋の破断はへき開破壊であることから、破面形態の点でも遅れ破壊の可能性は否定される。」との記述があり(この中での遅れ破壊とは文脈から水素脆化を指していると考えられる)、遅れ破壊が破断原因でないと考えられている^{1.11)}。

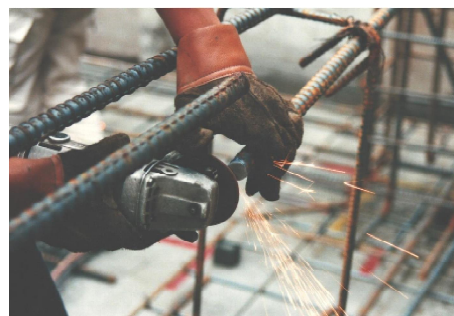
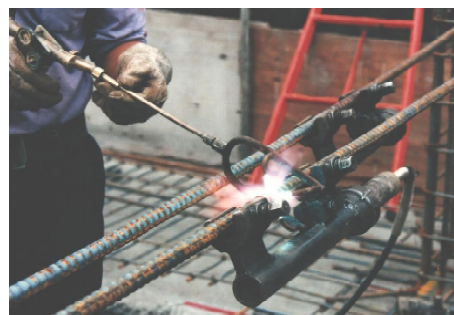
写真1.4 圧接加工

(1) 圧接面の研磨

(2) 圧接作業

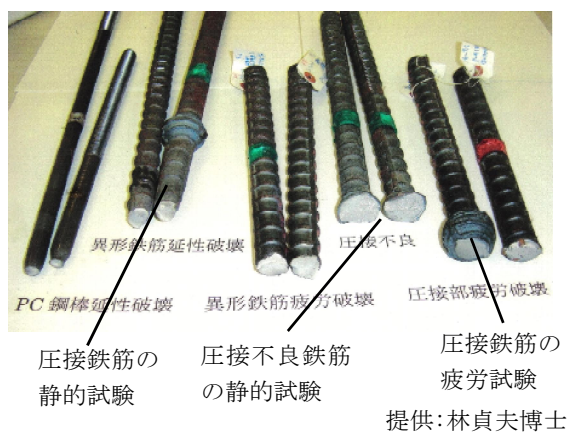
写真 1.5 圧接鉄筋の破断状況

圧接加工部を有する鉄筋(以後、圧接鉄筋)の破断状況を写真 1.5 に示す。圧接鉄筋の静的試験では、破断位置が圧接加工部の位置よりずれた位置であり、破断形態が延性破断である。また、圧接不良の圧接鉄筋の静的試験では、破断位置が圧接加工部の接合面であり、破断形態が脆性破断である。更に、圧接鉄筋の疲労試験では、破断位置が圧接加工部のコブ端部であり、破断形態が脆性破断である。圧接鉄筋は、破断位置や破断形態が施工状況や試験方法によって変化するといえる。

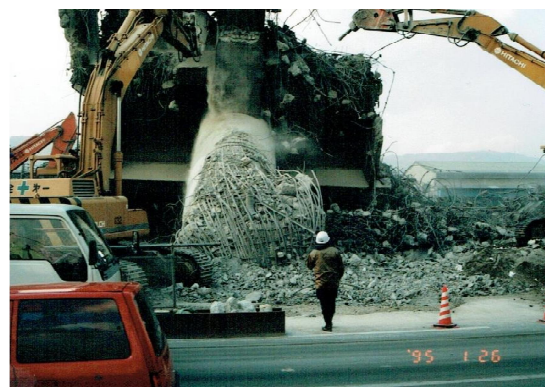
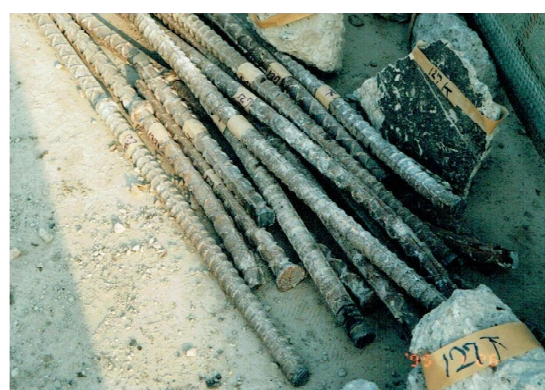
圧接加工部の脆性破断は圧接不良や疲労荷重によって発生する。圧接不良や疲労荷重による圧接加工部の破断が発生しなければ、圧接加工部は引張強さの応力まで応力を伝達することが期待されて設計に使用される。しかし、1995年の阪神・淡路大震災では、阪神高速3号線神戸線において、写真 1.6 に示すとおり、ピルツ形式の橋脚が倒壊し、橋脚内部の圧接加工部の接合面で破断が発生している。ピルツ橋の倒壊原因の1つとして、構造物に作用するモーメントの引張抵抗に対する主筋が圧接鉄筋の破断によって機能しなくなったと指摘されている^{1.14)}など。また、阪神・淡路大震災で被害を受けた60棟の建物を調査した研究では、22棟の建物で279箇所の圧接部が露出し、そのうち31箇所の圧接部で破断が発生していた^{1.15)}。

(1) ピルツ橋

(2) 圧接部の破断

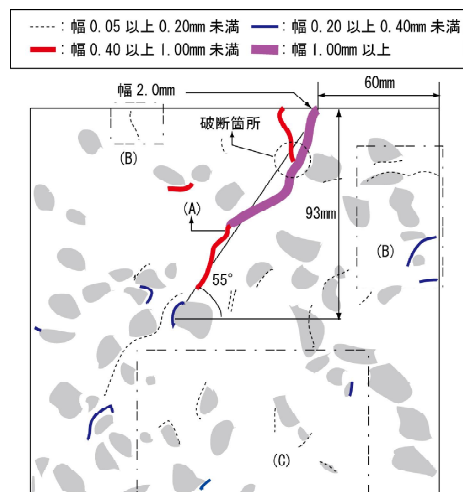
図 2.15 内部のひび割れの様子^{2.21)}

設定して膨張力試験を行うと、曲げ加工部で破断が発生している。このことから、曲げ加工部はコンクリートの膨張力による力学要因で破断する可能性があることがわかった。また、曲げ加工部を破断させるための膨張力試験用の試験体は、せん断補強筋の数を考慮して作製する必要がないことがわかった。更に、コンクリートのひび割れについて調査すると、ひび割れは図2.15^{2.21)}のようにコンクリート表面から曲げ加工部を横切って試験体の中央部に進展している。このことから、実構造物の被害事例におけるコンクリートのひび割れの進展状況^{2.1)}と一致し、曲げ加工部を破断させるための膨張力試験ではコンクリートのひび割れがコンクリート表面からせん断補強筋の曲げ加工部を横切って試験体中央部に向かって発生している必要がある。

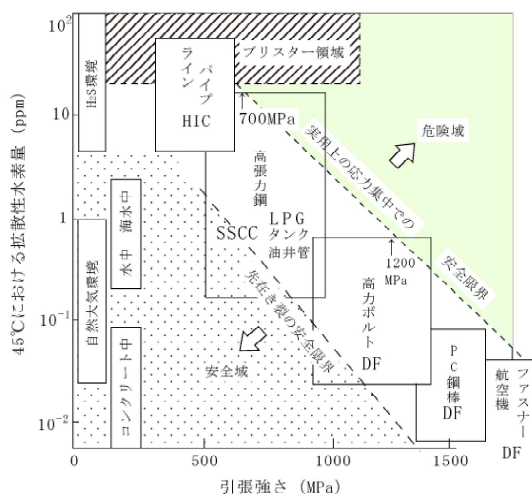
図 2.19 遅れ破壊の危険性に対する鋼の強度と環境の厳しさの関係^{2.31)}

以上のことから、曲げ加工を行うと、曲げ加工部の水素脆化感受性が高まる。また、水素脆化した場合の割れ経路はへき開破壊と擬へき開破壊である。ただし、曲げ加工部で破断が発生している鉄筋は普通鉄筋であり、コンクリート中の普通鉄筋で水素脆化が発生しないことが図2.19^{2.31)}のように知られている。したがって、水素脆化が破断原因である可

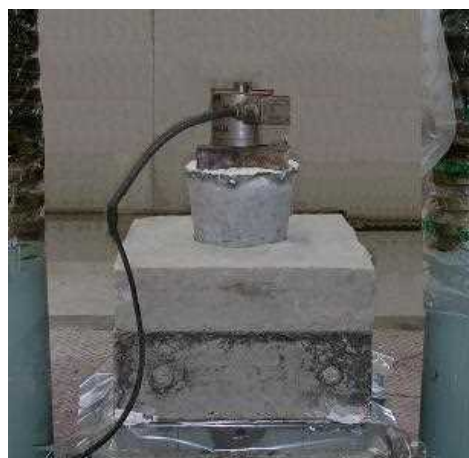
写真 3.1 加力装置
(加力前)

加力装置の断面を図3.2に示す。加力コーンの押込みはアムスラー試験機で行い、アムスラー試験機内の台に基礎、試験体、加力用コーンのすべてを写真3.1のように設置した。加力

方法は単調載荷とし、図3.2の荷重は加力コーンの上部のロードセルから測定した。加力コーンは円錐台の形状とし、直径125mmから直径187mmに大きくなり、高さが230mmとした。

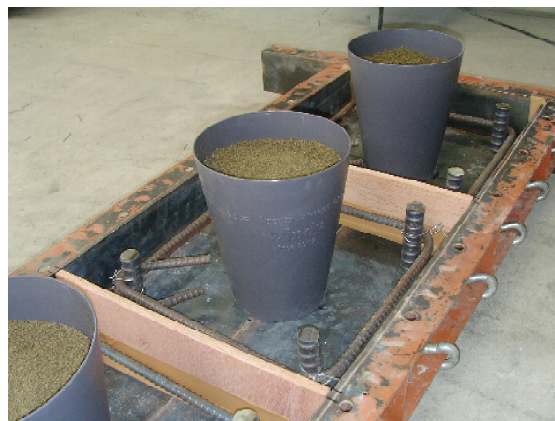
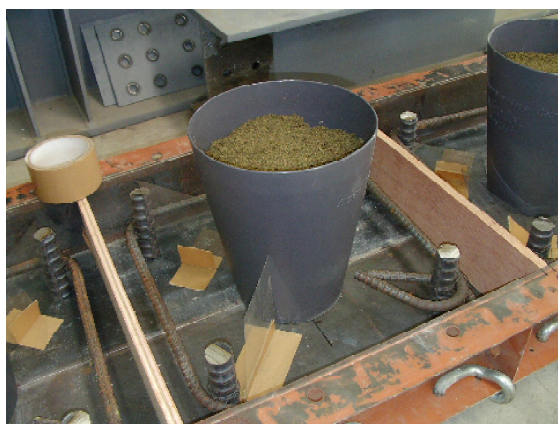
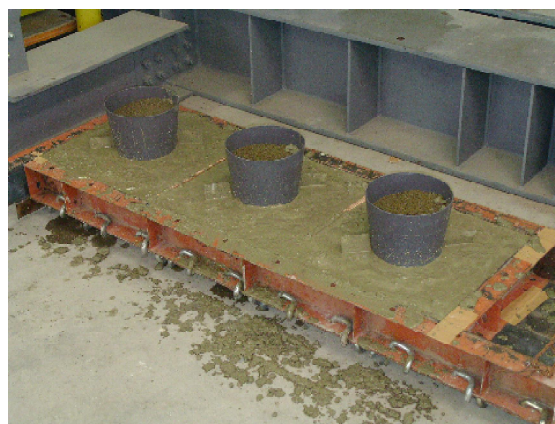
写真 3.2 試験体の作製状況

(2) N135 試験体の円錐台の作製方法

(3) N135N 試験体の切欠き

(4) N135N 試験体のコンクリート打設

試験体の作製状況を写真 3.2 に示す。試験体は、主筋とせん断補強筋を所定の位置に写真 3.2(1) のように配筋し、試験体中央部では円錐台の穴を空けるために円錐台のプラスチック容器に砂を詰めて、その容器を試験体の中央部に写真 3.2(2) のように設置し、更に切欠き入りの N135N 試験体では切欠きを入れるための 1mm 厚のプラスチックフィルムを型枠に写真 3.2(3) のように固定し、コンクリートを写真 3.2(4) のように打設して作製した。

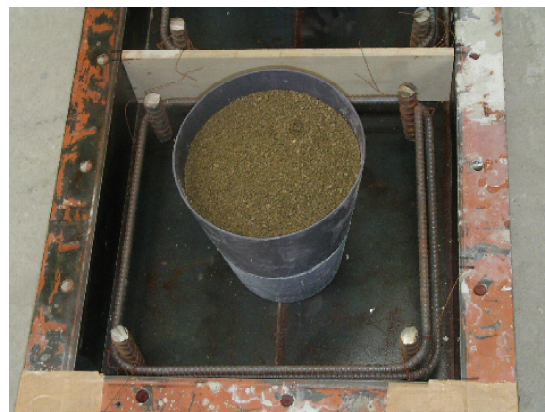
写真3.4 試験体の作製状況 (N90 試験体)

試験体の作製状況の一部を写真3.4に示す。試験体は、主筋とせん断補強筋を所定の位置に配筋し、試験体の中央部には砂を詰めたプラスチック容器を設置し、更に切欠き入りのN90N試験体では切欠きを入れるために1mm厚のプラスチックの板を型枠に固定し、コンクリートを打設して作製した。

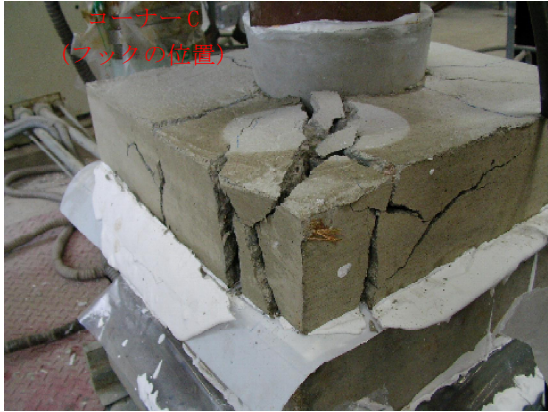
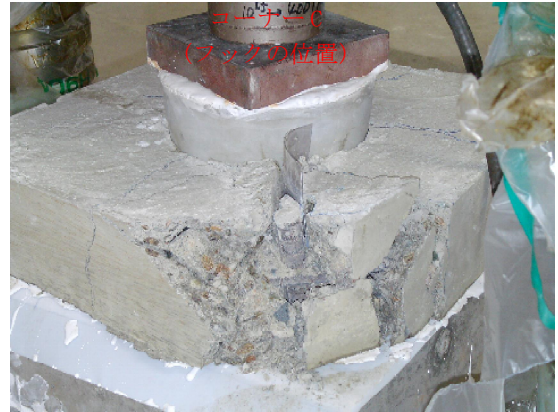
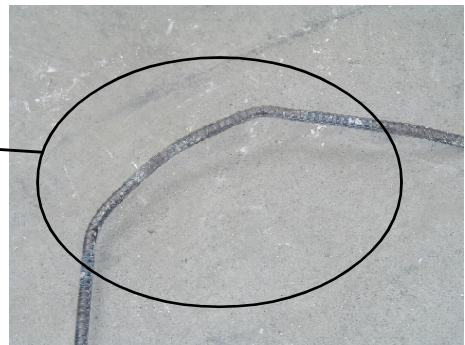
写真 3.5 試験終了後の試験体

リートの破壊が進行し、ひび割れがコンクリート側面からせん断補強筋を横切って試験体の中央部まで進展していたことが写真3.5(1)のように確認できた。コンクリート中のせん断補強筋を取り出して観察したら、2体の試験体のせん断補強筋では、写真3.5(3)～写真3.5(6)に示すとおり、コーナーBが特に変形しており、コーナーBの曲げ半径が加力前に比べて大きくなった。しかし、曲げ加工部で破断が生じず、曲げ加工部の表面で亀裂がないことを目視で確認した。

試験終了後の試験体を写真3.5に示す。N90N試験体では、コーナーAでコンクリートの破壊が進行し、ひび割れがコンクリート側面からせん断補強筋を横切って試験体の中央部まで進展していたことが写真3.5(2)のように確認できた。コンクリート中のせん断補強筋を取り出して観察したら、せん断補強筋では、写真3.5(7)と写真3.5(8)に示すとおり、コーナーAが特に変形しており、コーナーAの曲げ半径が加力前に比べて大きくなった。しかし、曲げ加工部で破断が生じず、曲げ加工部の表面で亀裂がないことを目視で確認した。

(1) コーナーBからみた
N90 試験体の1体目

(2) 切欠き位置のコーナーAからみた
N90N 試験体

(8) 曲げ加工部の変形が激しい箇所

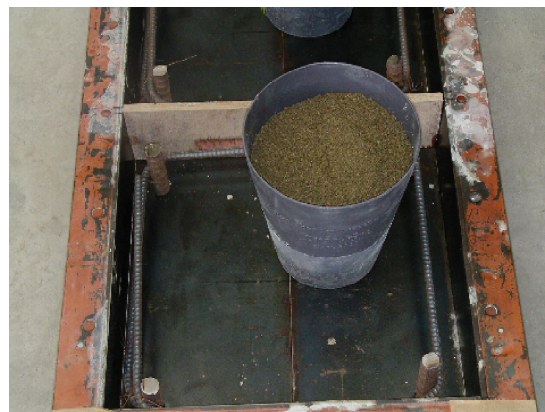
写真 3.6 試験体の作製状況
(E90 試験体)

試験体の作製状況の一部を写真 3.6 に示す。試験体は、主筋とせん断補強筋を所定の位置に配筋し、試験体の中央部から偏心させた位置に砂を詰めた円錐台のプラスチック容器を配置し、更に切欠き入り E90N 試験体では切欠きを入れるための 1mm 厚のプラスチックの板を型枠に固定し、コンクリートを打設して作製した。

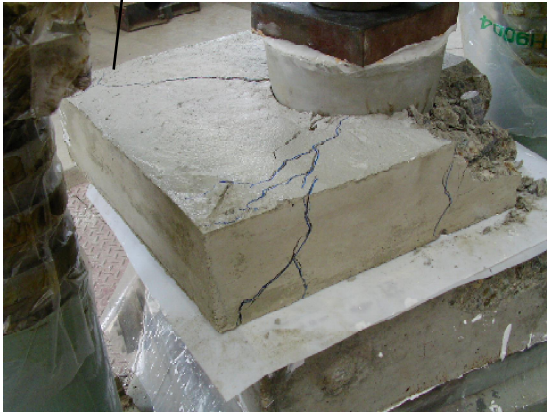
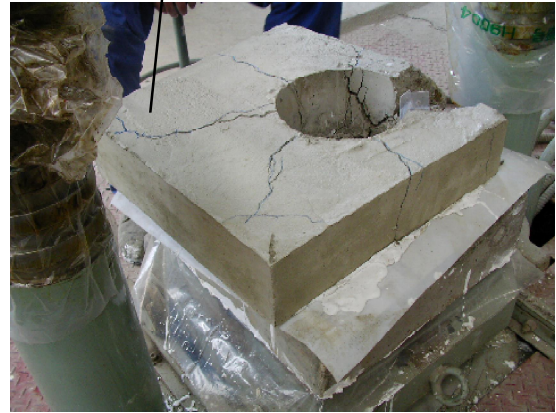
(1) コーナーBからみた E90 試験体

(2) コーナーBからみた E90N 試験体

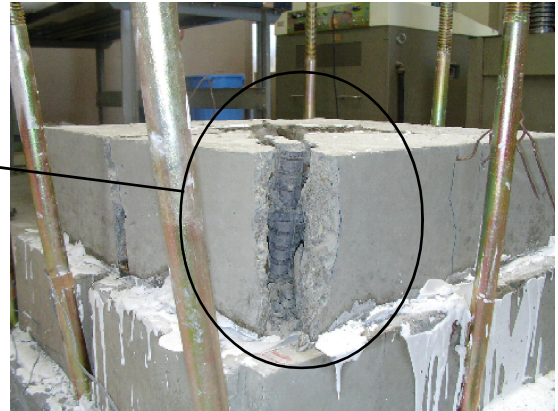
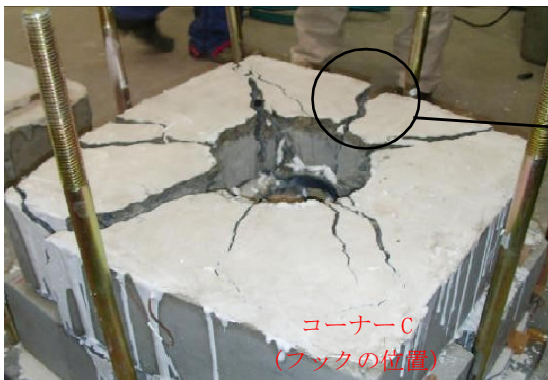
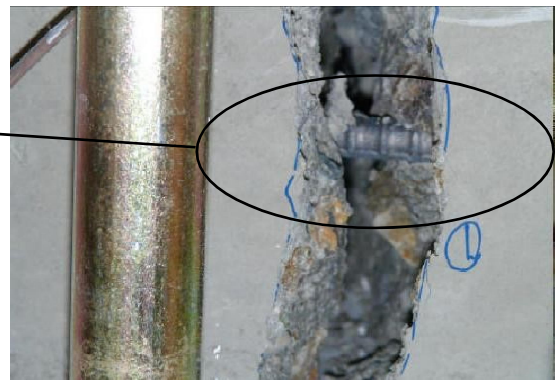
写真 3.9 試験終了後の試験体

1体目の試験体では、ひび割れがコンクリート側面からせん断補強筋を横切って試験体の中央部まで写真3.9(1)のように進展し、内部のせん断補強筋の曲げ加工部を写真3.9(2)のように確認することができた。2体目の試験体では、ひび割れがコンクリート側面からせん断補強筋を横切って試験体の中央部まで写真3.9(3)のように進展し、内部のせん断補強筋の直線部を写真3.9(4)のように確認することができた。

(2) 左図の場所を側面から観察
(曲げ加工部の確認)

(3) コーナーC からみた P90 試験体の 2 体目

(4) 左図の場所を側面から観察
(せん断補強筋の直線部の確認)

試験終了後にコンクリート中のせん断補強筋を取り出して観察する。1体目の試験体のせん断補強筋では、写真3.9(5)と写真3.9(6)に示すとおり、曲げ加工部の変形が特に激しかったコーナーはコーナーDであり、コーナーDの曲げ半径が加力前に比べて大きくなっていた。一方、2体目の試験体のせん断補強筋では、写真3.9(7)と写真3.9(8)に示すとおり、曲げ加工部の変形が特に激しかったコーナーはコーナーBであり、コーナーBの曲げ半径が加力前に比べて大きくなった。また、コーナーAとBの間の直線部で鉄筋径が細くなっていることが確認できた。2体の試験体ではコンクリートの破壊が激しく発生していたが、せん断補強筋の曲げ加工部で破断が生じず、せん断補強筋の曲げ加工部の表面で亀裂がないことを目視で確認した。

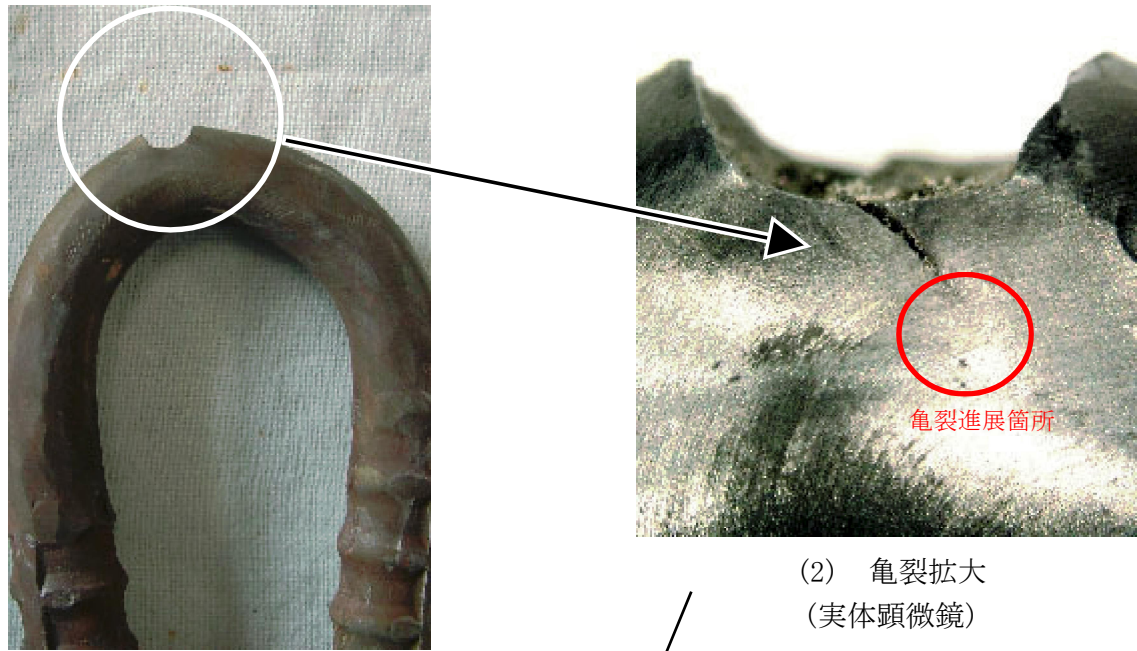
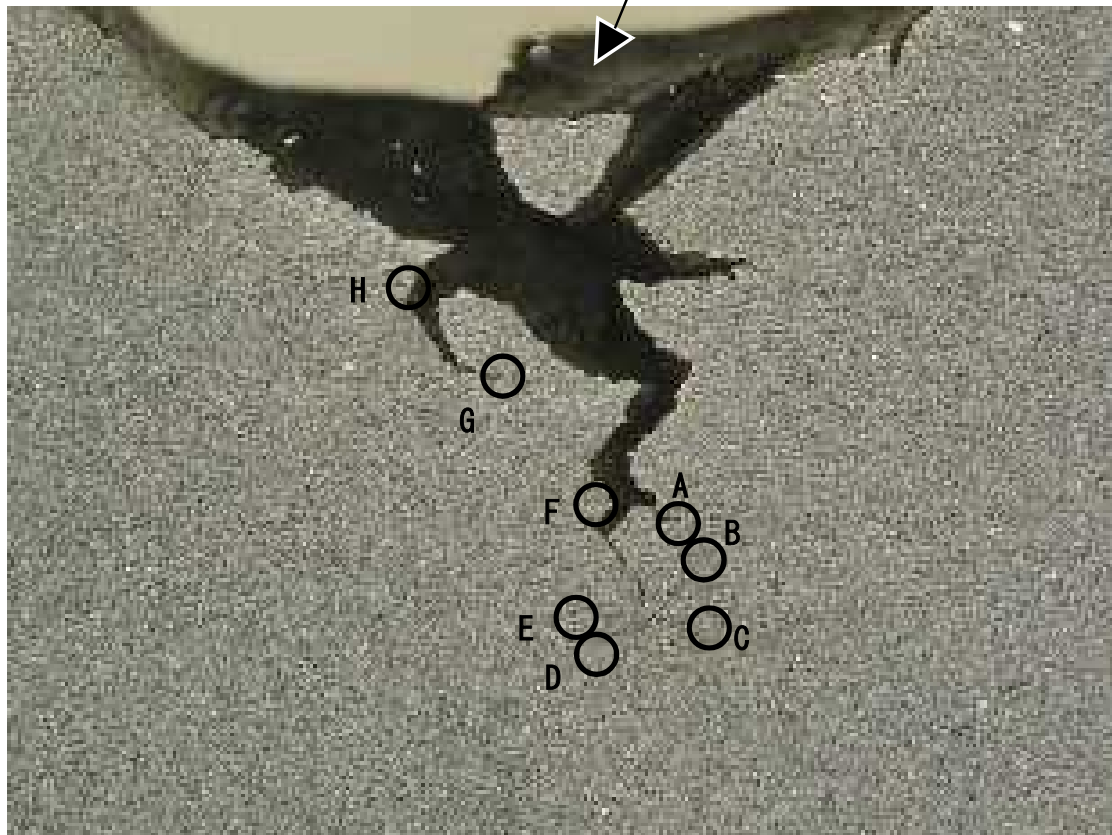
写真 4.3 試験終了後の亀裂の様子

そこで、内部の割れ経路を確認するために、0.5mol/L-1.0mol/L溶液中のUバンド型試験体に対して金属顕微鏡を用いて観察した。割れ経路を写真4.3～写真4.11に示す。亀裂が応力腐食割れの特徴である河川分岐状に広がっていた。更に倍率を上げて観察を行ったら、粒界割れが写真4.4～写真4.8のように確認でき、粒内割れが写真4.9～写真4.11のように確認できた。したがって、割れ経路は粒内-粒界混合型の割れであったといえる。また、写真4.10の粒内割れでは、応力腐食割れの特徴の「亀裂の鈍化」、「亀裂の分岐」、「亀裂の壁の不一致」が確認できた。

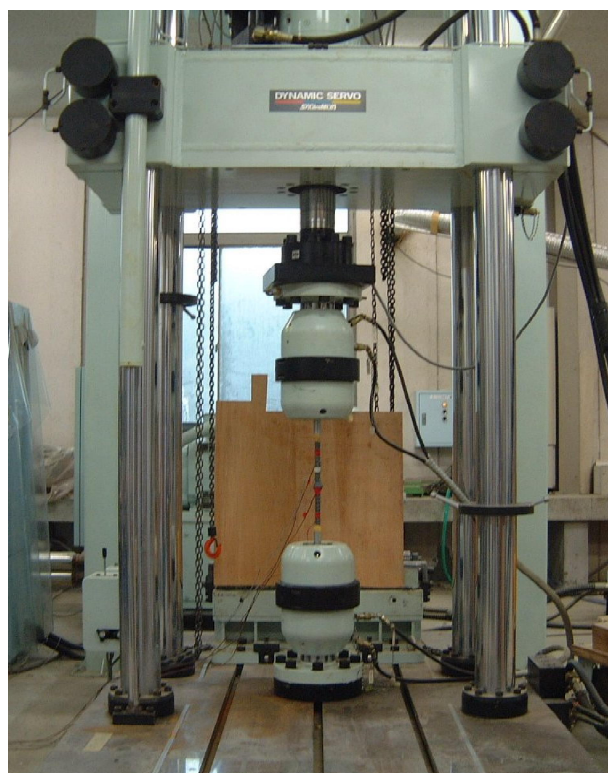
写真5.1 加力装置

力履歴とした(完全片振りとは最小応力度をゼロとした応力履歴のことである)。加力速度及び波形は10Hzの正弦波として、加力回数は200万回を上限とした。

加力は、気中の試験で使用した試験機と同じ写真5.1の油圧サーボ疲労試験機で行い、試験体の両端部をつかみ刃によって固定して繰返し荷重を加えて行った。応力履歴は、すべての試験体の疲労寿命が200万回以内となることを気中試験の結果から想定して、最大応力度が270N/mm²、最小応力度がゼロの完全片振り応力履歴とした。加力速度及び波形は10Hzの正弦波とした。なお、ここで採用した応力履歴、加力速度及び波形が気中の試験の最大応力度270N/mm²の応力履歴、加力速度及び波形と同じあるので、コンクリート中の圧接加工部の疲労寿命と気中の圧接加工部の疲労寿命が同一応力度で直接的な比較を行うことが可能である。

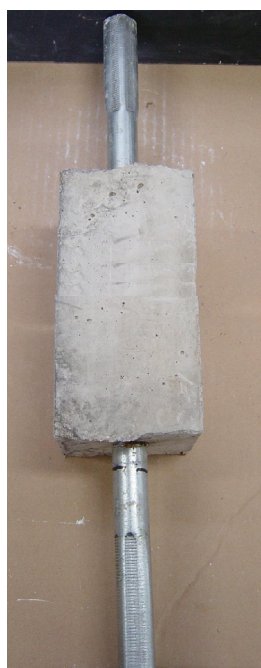
写真5.3 プリズム試験体の外観写真

本研究では、気中試験の加力形式とコンクリート中試験の加力形式を一致させた試験を行う。そこで、コンクリート中試験の試験体は、気中試験と同じ引張加力形式とするように写真5.3のプリズム試験体を作製した。

プリズム試験体の形状寸法は図5.11に示すとおりである。試験体の中央部が圧接部であり、試験体端部が補強された圧接鉄筋をコンクリートで被覆した。試験体の長さは500mm、コンクリート部分の断面積は100mm×100mm、コンクリート部分の長さは200mmとした。また、試験体端部の補強は気中試験の試験と同じ方法で行い、鋼管にパテを入れて、パテ入りの鋼管

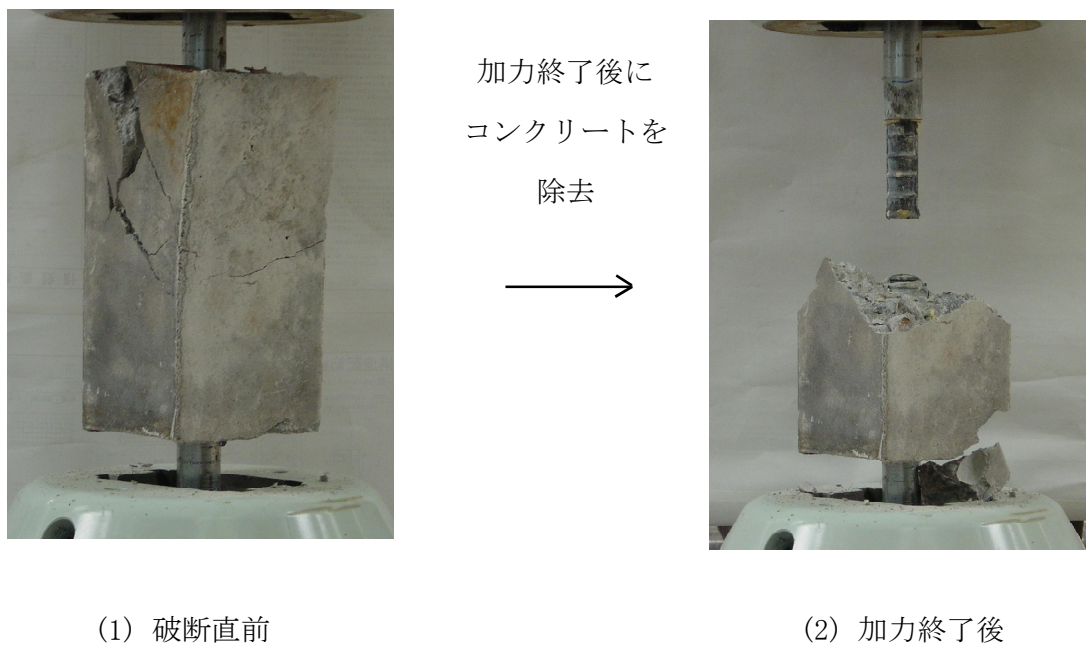
写真5.4 コンクリート中の圧接鉄筋の破断状況

疲労寿命と破断位置の一覧を表5.7に示す。疲労寿命は、C1シリーズの結果が61万回～105万回、C2シリーズの結果が25万回～61万回、C3シリーズの結果が57万回～151万回であった。C1シリーズの試験体の破断位置は、3体の試験体が圧接部のコブ端部であ

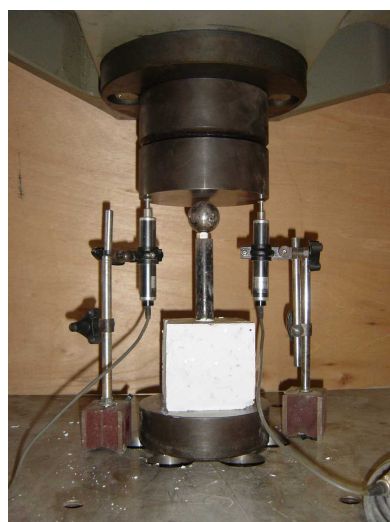
図5.47 支圧試験

支圧試験の加力状況と概要を図5.47に示す。支圧試験の加力は、アムスラー試験機による点載荷で行われ、支圧部の形状が直径22mmの円形の平らな形状であり、支圧部の面積が380mm²(断面積の3.8%)とした。支圧力による試験体の埋込量を測定するために、試験体の側面に2本の変位計を設置し、2本の変位計の平均値を埋込量として扱った。

(1) 加力状況

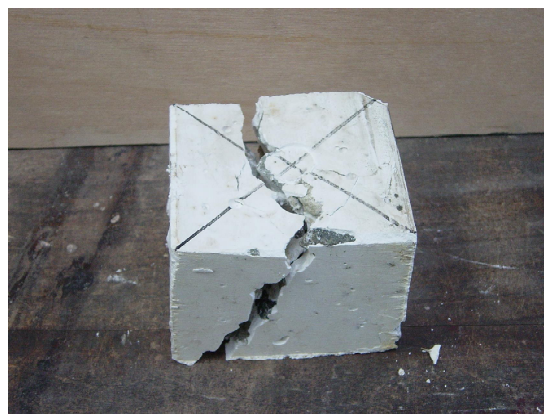
写真5.5 加力終了後の試験体

支圧試験が終了した後の試験体を写真5.5に示す。焼き石膏の試験体の外観からは目立った亀裂が発生しなかったのに対して、粗骨材入り焼き石膏の試験体の外観からは真っ二つに割れる亀裂が発生した。

(2) 粗骨材入りの焼き石膏試験体
