前橋の市街地の冬場のからっ風の環境についての検討

三田村輝章*, 岡田弘之**, 新井良和**, 石井繁紀**

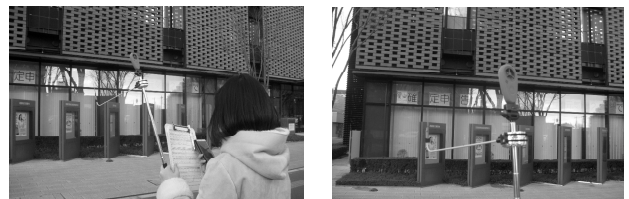
写真 1 風速・風向計測の様子

WeatherFlow 社製) を使用し、Bluetooth 経由でスマートフォンに接続して、専用アプリを使用して 1 分間の計測を行い、平均風速と最大風速を計測値として採用する。風向の計測には、簡易風向計 (Little Hawk Mk2, HAWK Marine Products 社製) を使用し、風速の計測中、目視で観察しながら、最も頻度の高い風向を 8 方位で判断して調査用紙に記入する。簡易風速計と簡易風向計は、自撮り棒に接続し、調査員の頭の高さより上になるようにして計測する。写真 1 に風速・風向計測の様子を示す。本報では、2019 年 1 月 17 日の 15 時 9 分～15 時 59 分の間に実施した調査結果を示す。

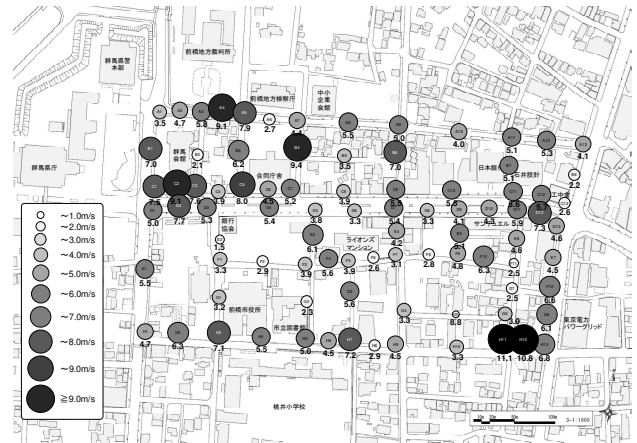
図4 最大風速の計測結果

図4に最大風速の計測結果を示す。平均風速の分布と比較して、風速の大きい地点は概ね一致しているが、群馬会館と合同庁舎の周辺、東京電力パワーグリッドの西側で9.0m/s以上と特に大きい。これらの平均風速との差が大きい地点では、風速の変動が大きいことが予想され、マンションなどの高層な建物が近くに建ち、県庁前通りや国道17号といった幅員の広い道路が通っていることが風の流れを複雑にしていると考えられる。
